# Arbetsmiljöverkets haverikommission

## Utredningsrapport nr 2003:2

Dödsolycka den 2 mars 2003 i samband med  
reparation av automatsvarv vid Volvo  
Personvagnar, Köping.

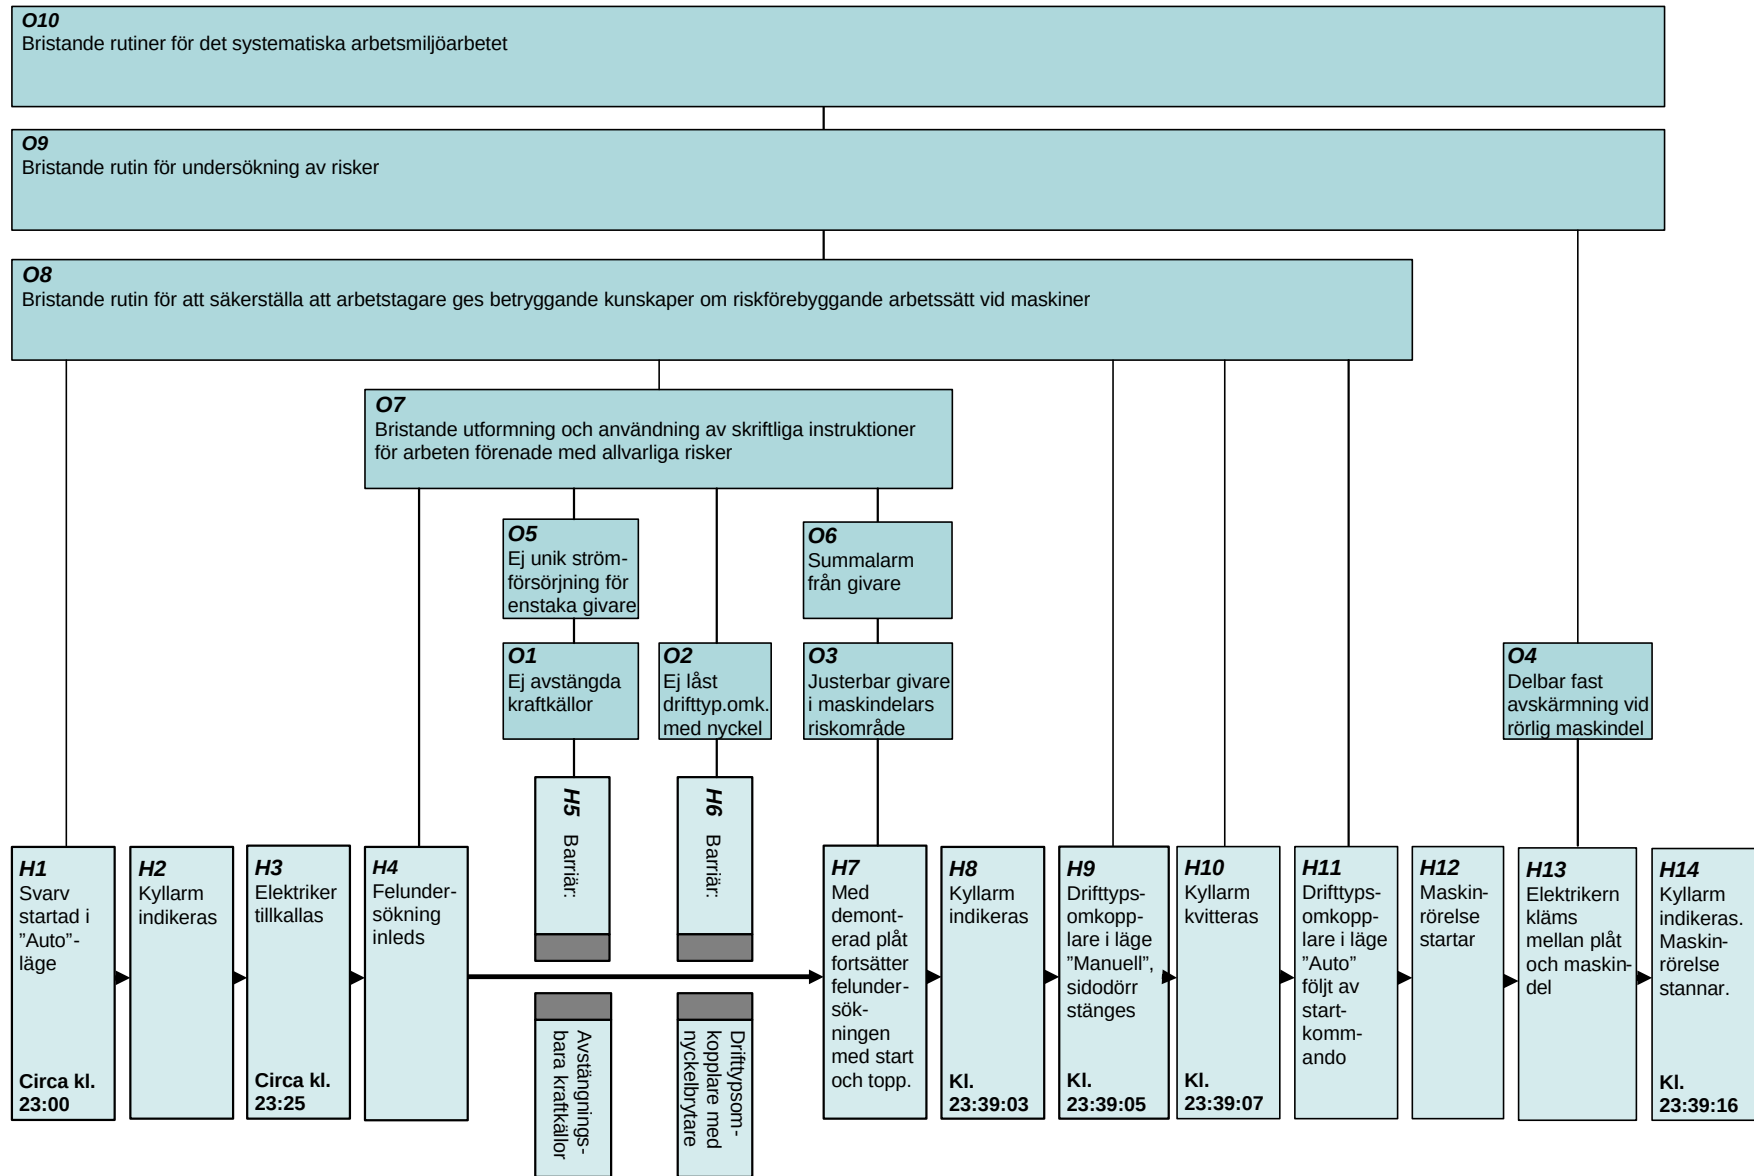
Bild 1 Händelseförlopp och orsakssammanhang

I Bild 1 på sid.12 beskrivs vår bedömning av olyckans händelseförlopp och vilka de samverkande orsakerna är som lett fram till dödsolyckan.

Där framställs, i kronologisk ordning, de delhändelser som föregått olyckshändelsen. För varje delhändelse åskådliggörs de direkta och bakomliggande orsaker, av både teknisk och organisatorisk art, som vi bedömer har bidragit till olyckan.

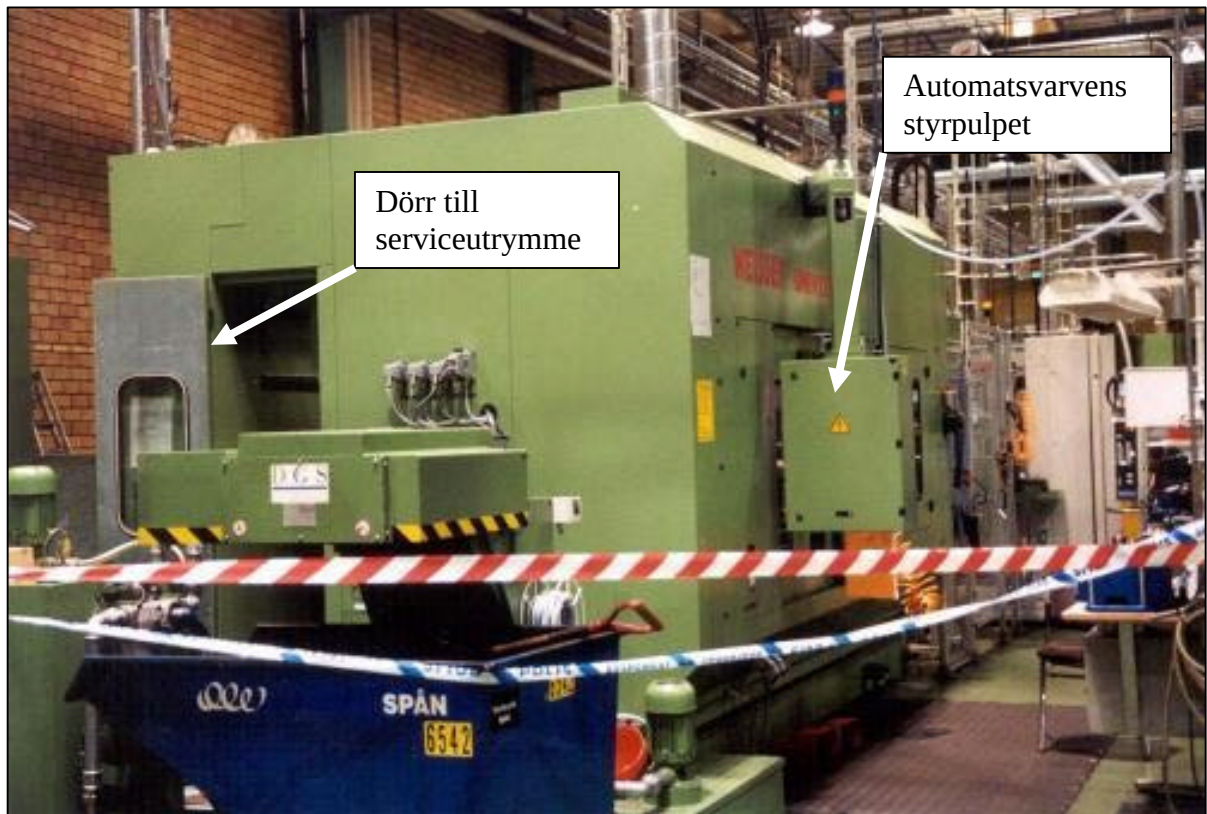
**Automatsvarv sedd från kortsidan**

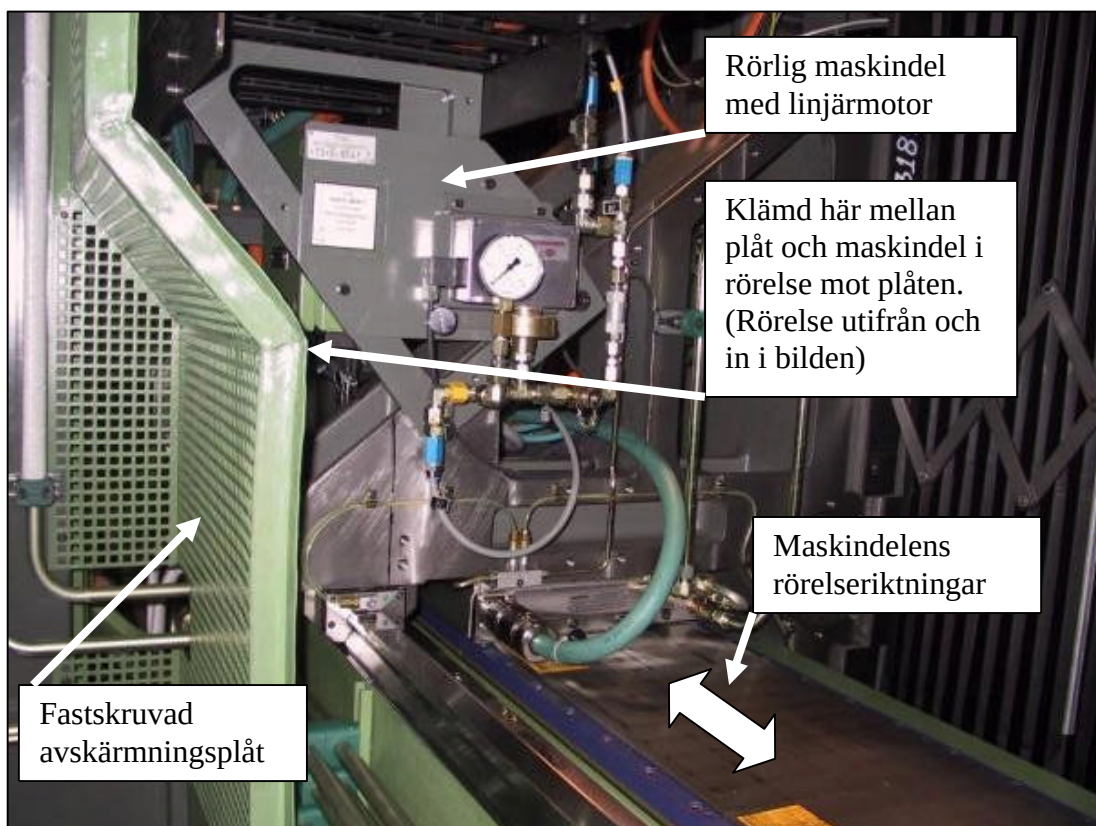
Klämrisk i maskinen är förhöjd eftersom avskärningsplåten mellan serviceutrymmet och de rörliga maskindelarna är utförd av tre separata demonterbara delar.

Det relativt enkla avlägsnandet (den avlägsnade delen var försedd med bärhandtag) av en plåtdel leder till att öppningar med riskabla kanter förenade med klämrisker, och med begränsad sikt in i maskinens serviceutrymme uppstår. Kvarvarande avskärningsplåtar kan, särskilt i en tidspressad arbetssituation, uppfattas som om skyddsfunktionen med avskärmningen är intakt.

**Platsen där olyckan inträffade, inne i serviceutrymmet med en plåtdel demonterad**

En säkrare maskinkonstruktion vore att förse avskärningsplåtarna med en förregling som förhindrar att rörliga maskindelar startar så länge de är åtkomliga bakom de demonterade plåtarna. Ett annat alternativ är att justerbara givare flyttas bort från maskinens riskområde till område utanför avskärningsplåtarna.

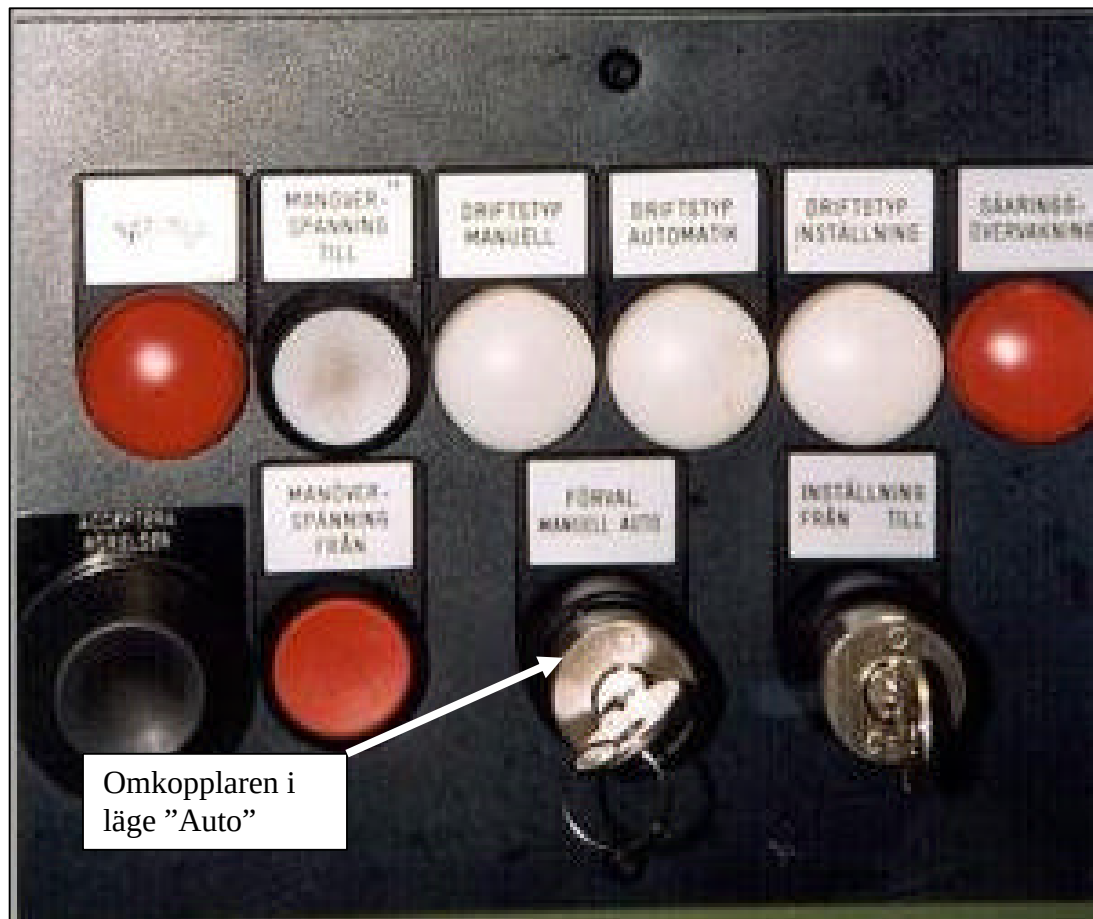
Elektrikern ställer inte drifttypsomkopplaren på maskinens pulpet i läge "Manuell" och bär inte med sig nyckeln till omkopplaren. Han arbetar alltså inne i serviceutrymmet utan att han säkerställt att det som bestämmer drifttypen "Manuell" kontra "Auto" kan påverkas under den tid då han inte råder över de impulser till maskinrörelser som kan initieras från automatsvarvens styripulpet.

Enligt Polismyndighetens tekniska utredning framgår det att drifttypsomkopplaren stod i läge "Auto" efter olyckan (se bilaga 1).

**Del av automatsvarvens styrpulpet. Drifttypsomkopplarens nyckelbrytare i läge "Auto". (Polismyndighetens fotografi taget direkt efter olyckstillfället)**

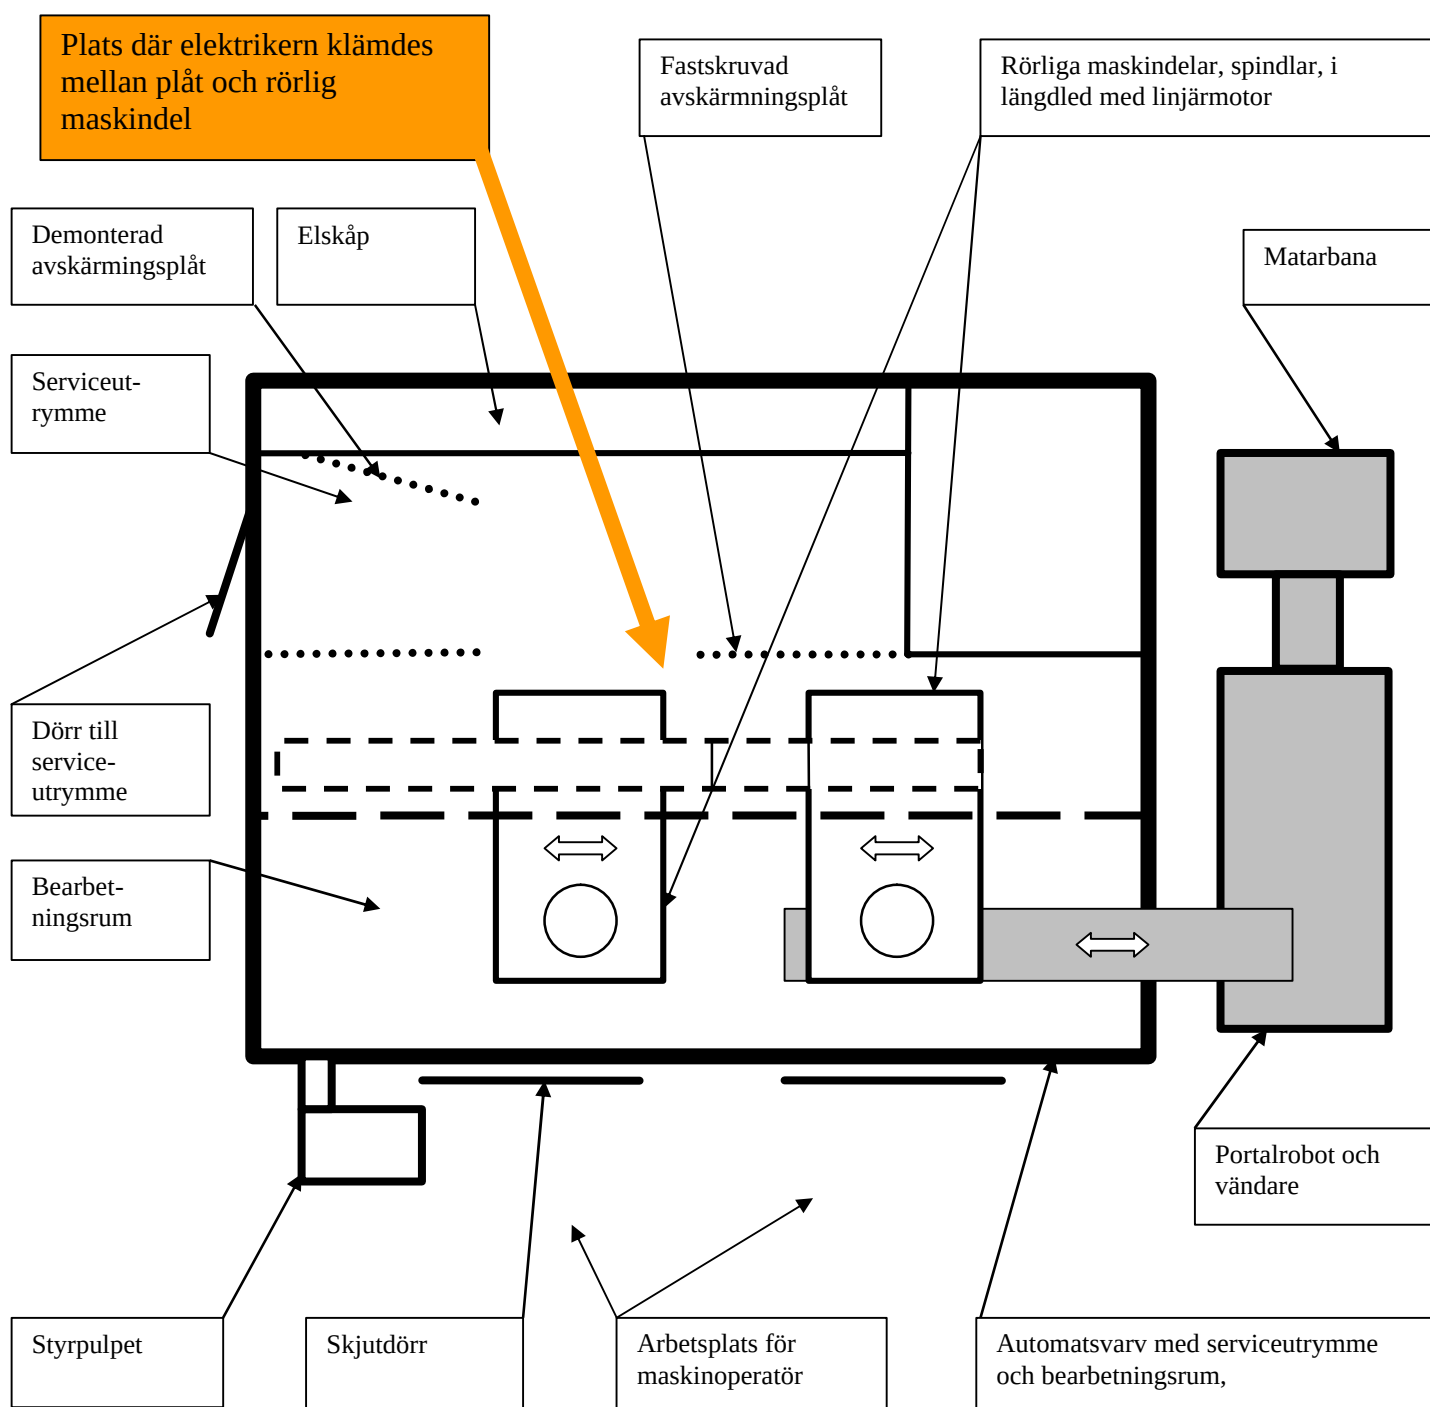
Schematisk ritning av maskinutrustning i vy ovanifrån

Enheterna utgörs av en matarbana, en portalrobot och en automatsvarv (se bilaga 2). Enheterna har byggt samman på plats av företaget och tagits i bruk för produktion utan att företagets skyddsgranskning beträffade de grundläggande säkerhetskraven enligt AFS 1994:48 lett fram till en formell CE-märkning. Vid olyckstillfället sakades ett gemensamt nödstopp för de tre enheterna. Den uteblivna CE-märkningen och avsaknaden av ett gemensamt nödstopp har enligt vår bedömning inte haft någon inverkan på den nu aktuella dödsolyckan.
