# Yüksek gerilim ekipmanlarının temelleri

Yüksek voltajlı ekipmanların temelleri (kesiciler, ayırıcılar, CT'ler, VT'ler, vb.) ve iletim kuleleri gibi diğer unsurlar, bakım ve durum izleme açısından genellikle ihmal edilir. Bu, uzun vadede ciddi maddi sorunlara ve güç kesintisine neden olabilir. Bu teknik makale, bir ekipmanın temelindeki veya onu oluşturan malzemelerdeki olası bozulma nedenlerini ele almaktadır.

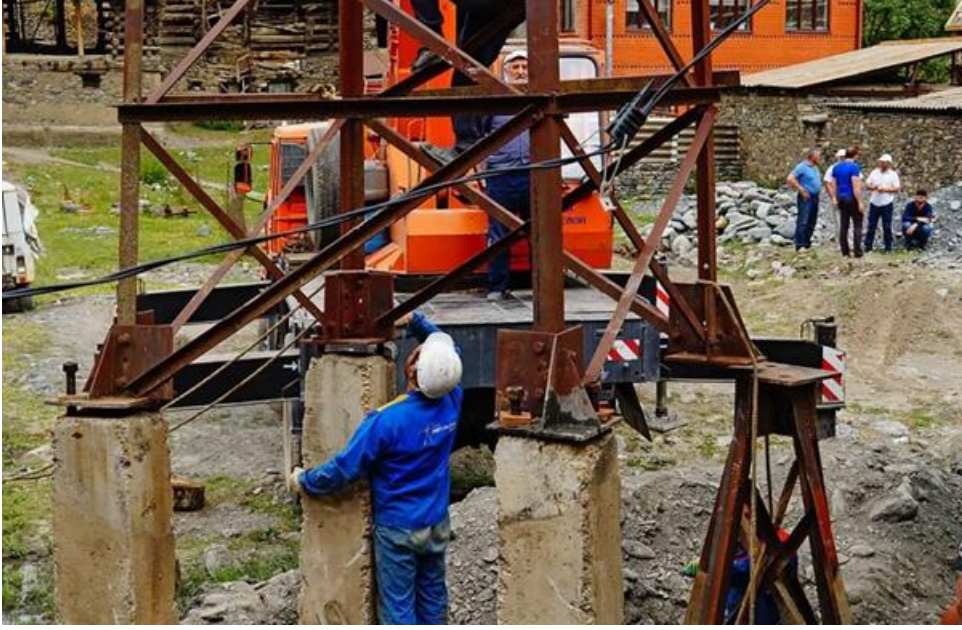
Bakım sırasında genellikle ihmal edilen yüksek voltajlı ekipman temellerinin bozulması (fotoğrafta: Güç kulesi temelinin yeniden inşası)

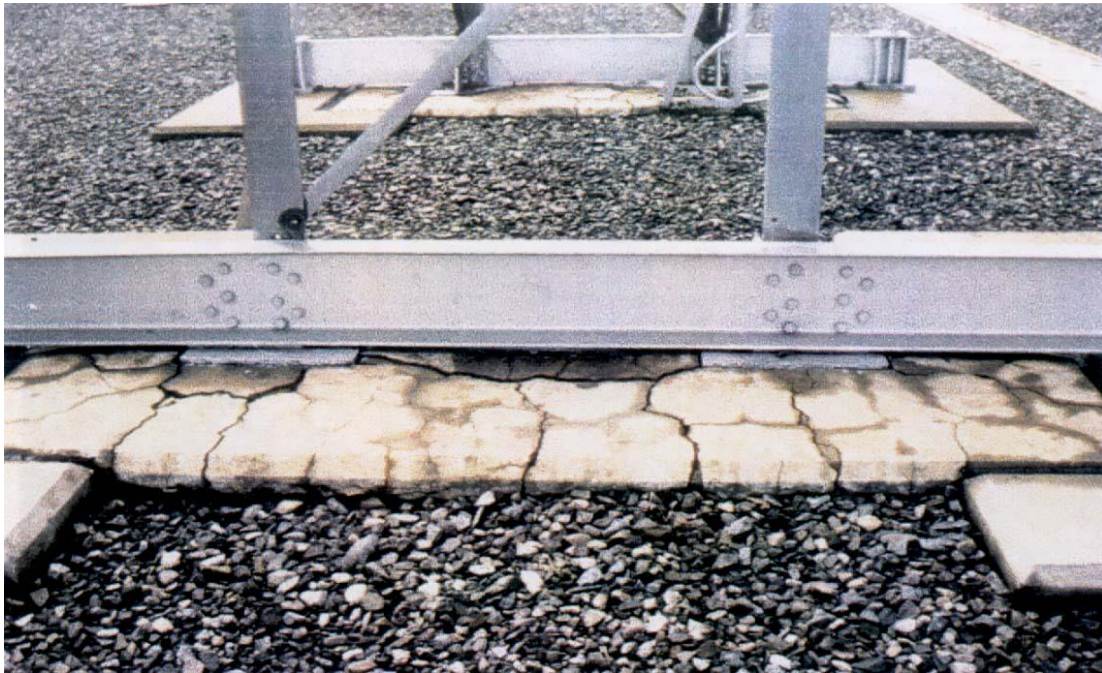
Genleşme betonun tamamında tek tip değildir. Bu da beton yüzeyinde belirgin harita çatlamasına neden olur. AAR'nin bir trafo merkezi yapısı temeli üzerindeki etkisini gösteren Şekil 2'ye bakın.

**Şekil 2 – Kimyasal tepkime: Alkali Agrega Tepkimesinin (Reaksiyonunun) bir trafo merkezi temeli üzerindeki etkisi. Belirgin harita çatlamasına dikkat edin.**

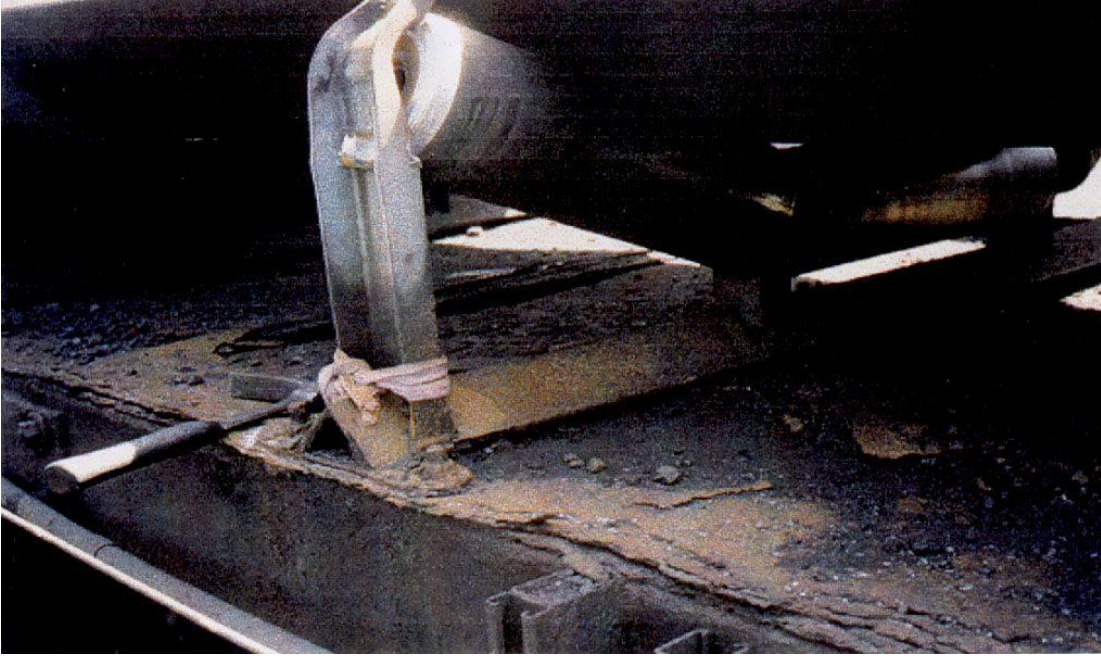
**Şekil 4** – Yer Seviyesi Geri Kazanım Konveyörleri için Avara Kasnakları ve Yapısal Destek Sistemi. Dairesel-beton destek ayakları bu yapısal sistemi taşır ve konveyörün her iki yanında aralıklı olarak yer alır.

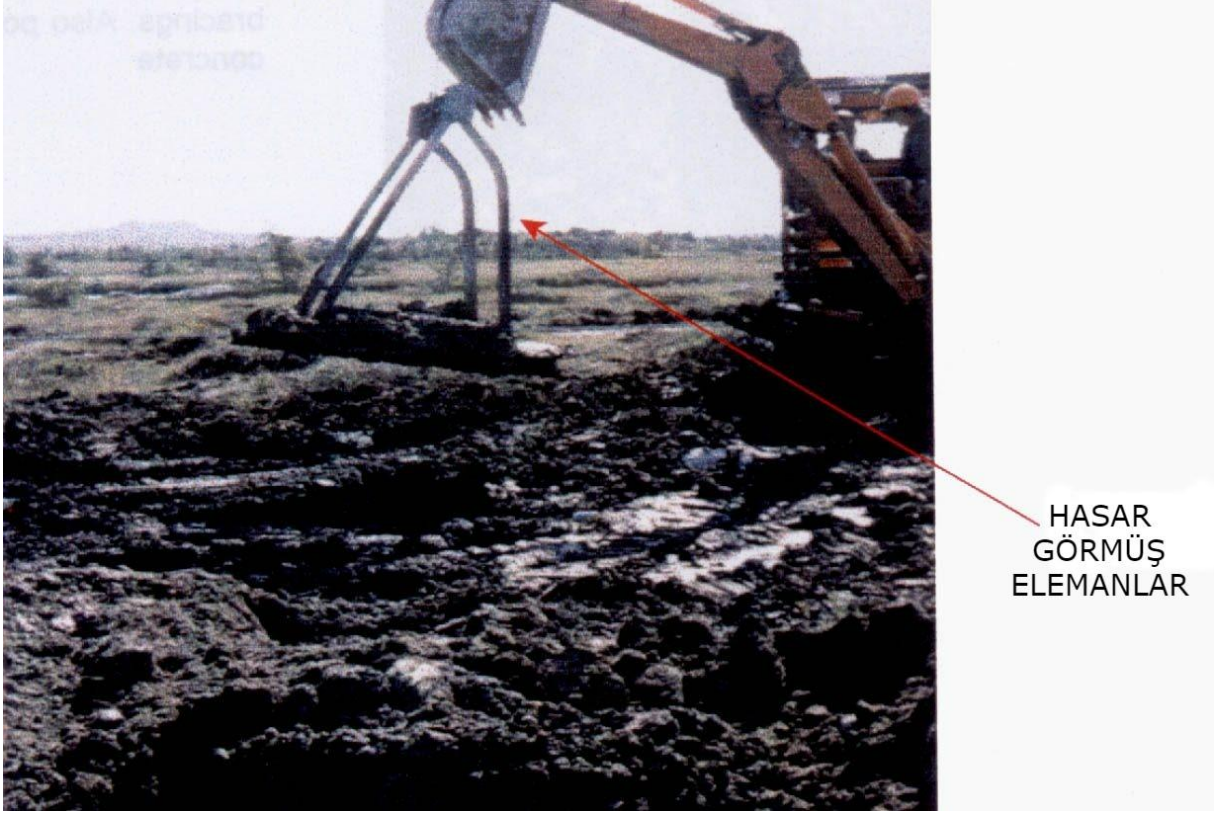
Şekil 7, gergili kule çeliği ızgara temeli üzerindeki don kuvvetlerinin etkilerini göstermektedir.

**Şekil 7** – Hasarlı ızgara temelinin kaldırılması: Donma kuvvetlerinin neden olduğu hasar

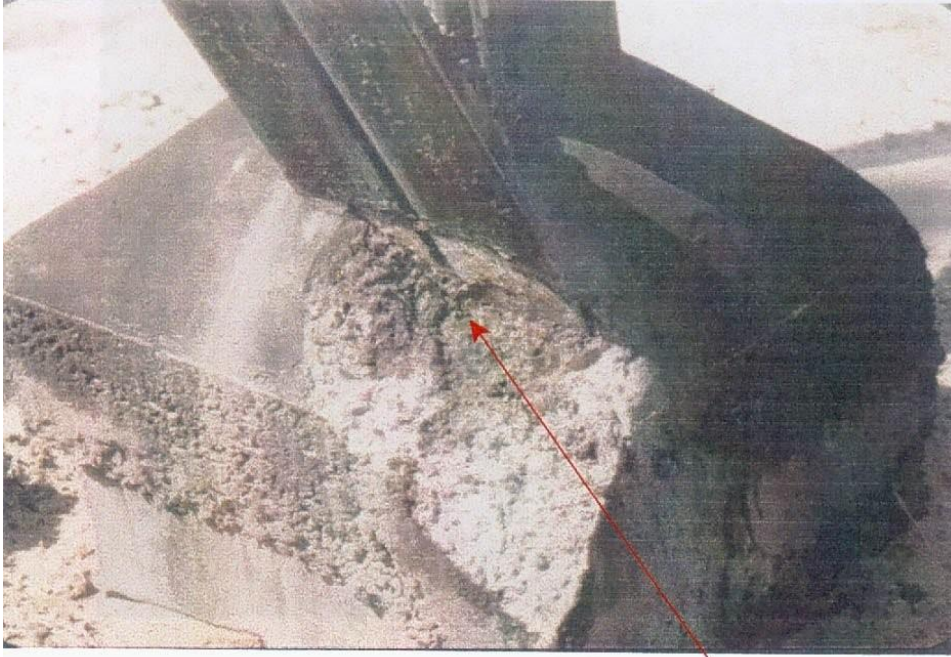
Şekil 8, muf betonu içindeki alt kule destek elemanının korozyonunu göstermektedir.

**Şekil 8** – Beton ve destekler arasına dolgu macununun yetersiz uygulanmasının yanı sıra düşük kaliteli muf betonu nedeniyle nem penetrasyonu.

Üstteki fotoğraf, beton ve çaprazlar arasında dolgu macununun yetersiz uygulanmasından kaynaklanan nem penetrasyonunu göstermektedir. Ayrıca muf betonu düşük kalitelidir.

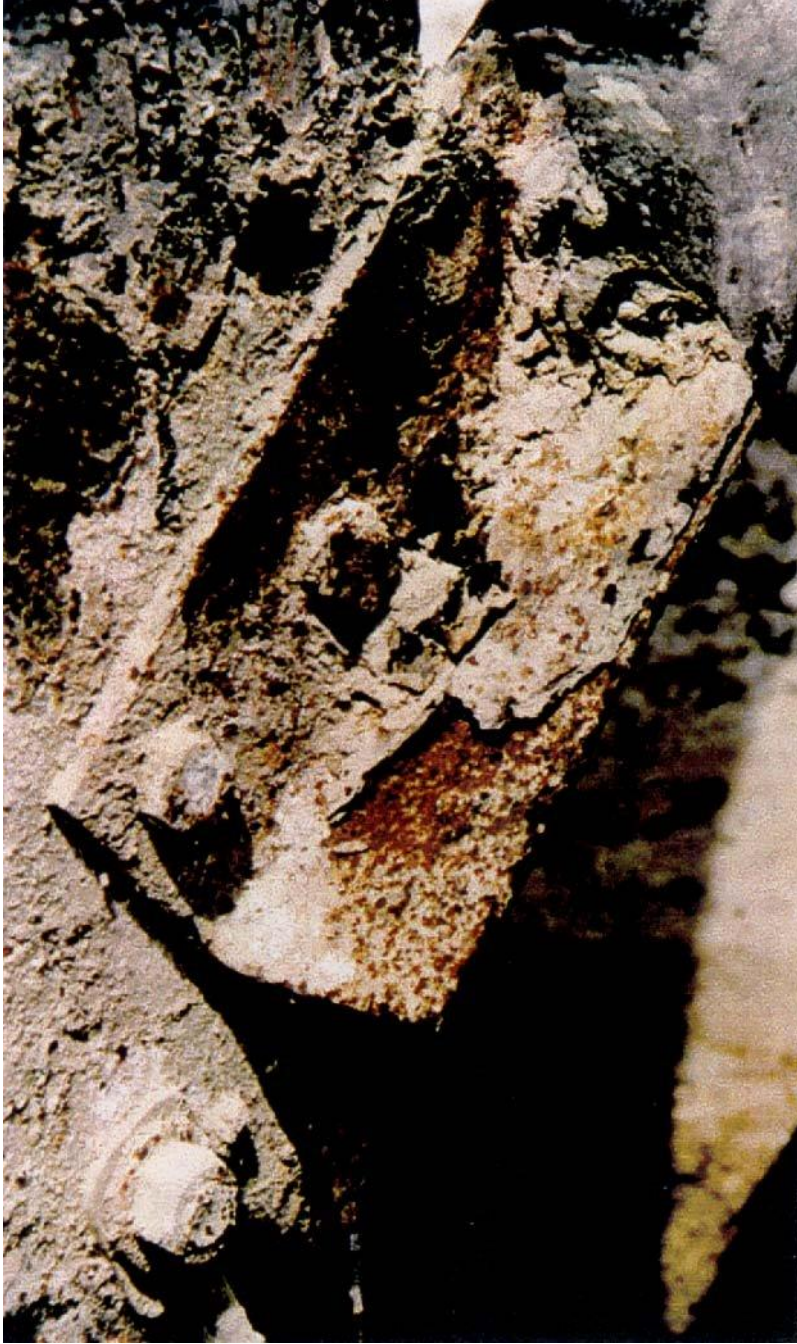
Şekil 9 - Muf betonuna nem girmesi nedeniyle çaprazlama açısının şiddetli korozyonu

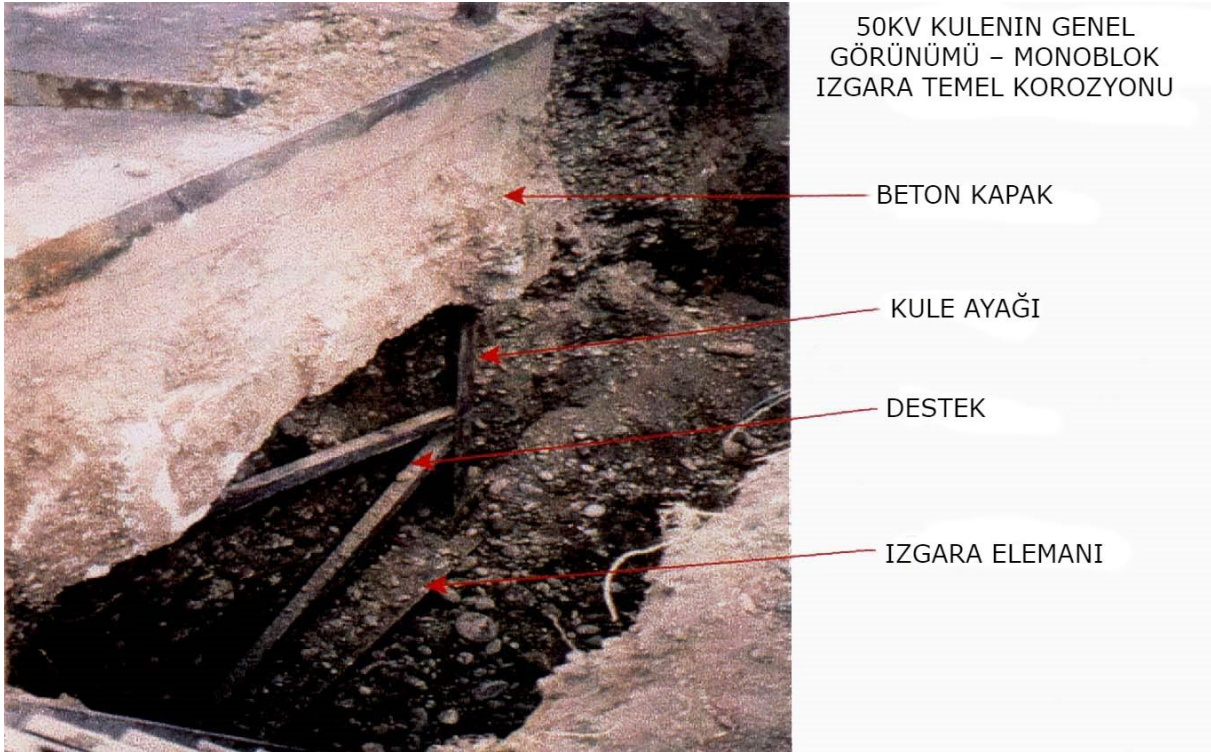
Şekil 10, bir çelik ızgara temeli üzerinde korozyonun etkisini göstermektedir.

**Şekil 10** – 50kV kulenin genel görünümü – Monoblok ızgara temel korozyonu

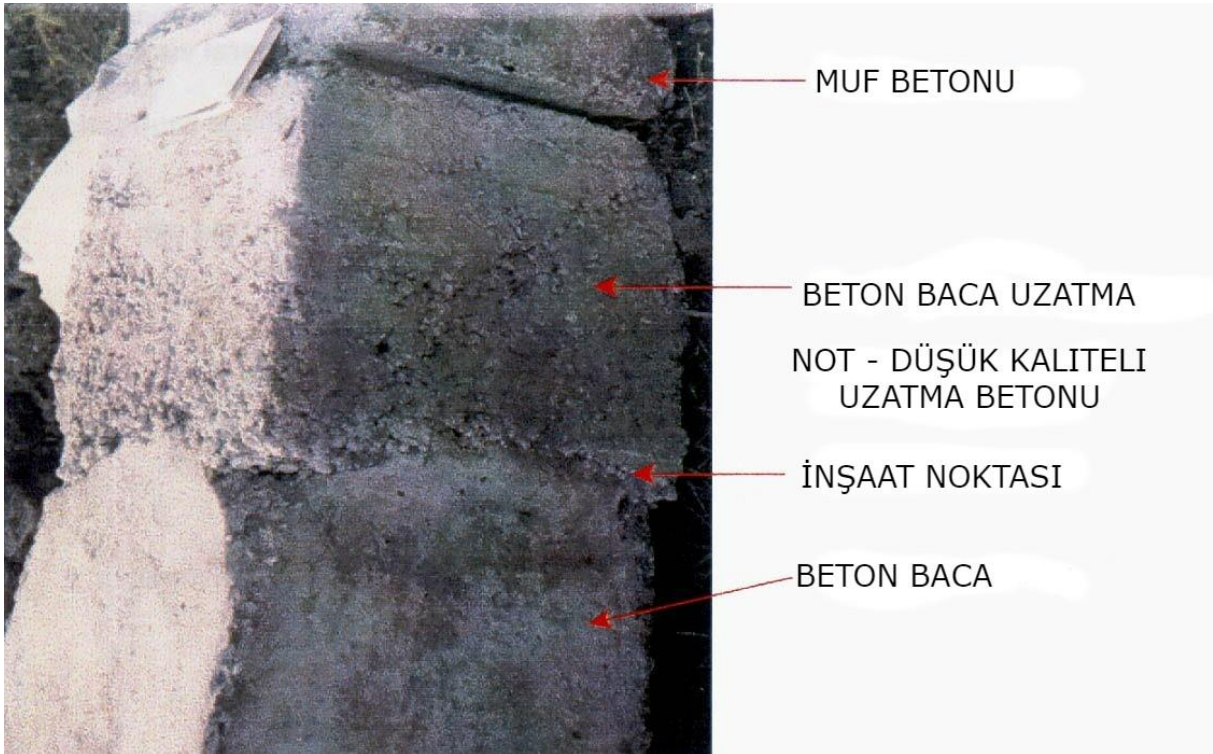
Şekil 11, 12, 13 ve 14, inşaat hatalarının beton piramit ve baca üzerindeki etkilerini göstermektedir. Hatalar, betondaki zayıf inşaat derzlerini, saplama ve kilitlerin yanlış hizalanmasını, donatının yanlış hizalanmasını, kör betonun ihmal edilmesini vb. içerir.

**Şekil 11** – Bir beton bacadaki zayıf bir inşaat derzinin detayı

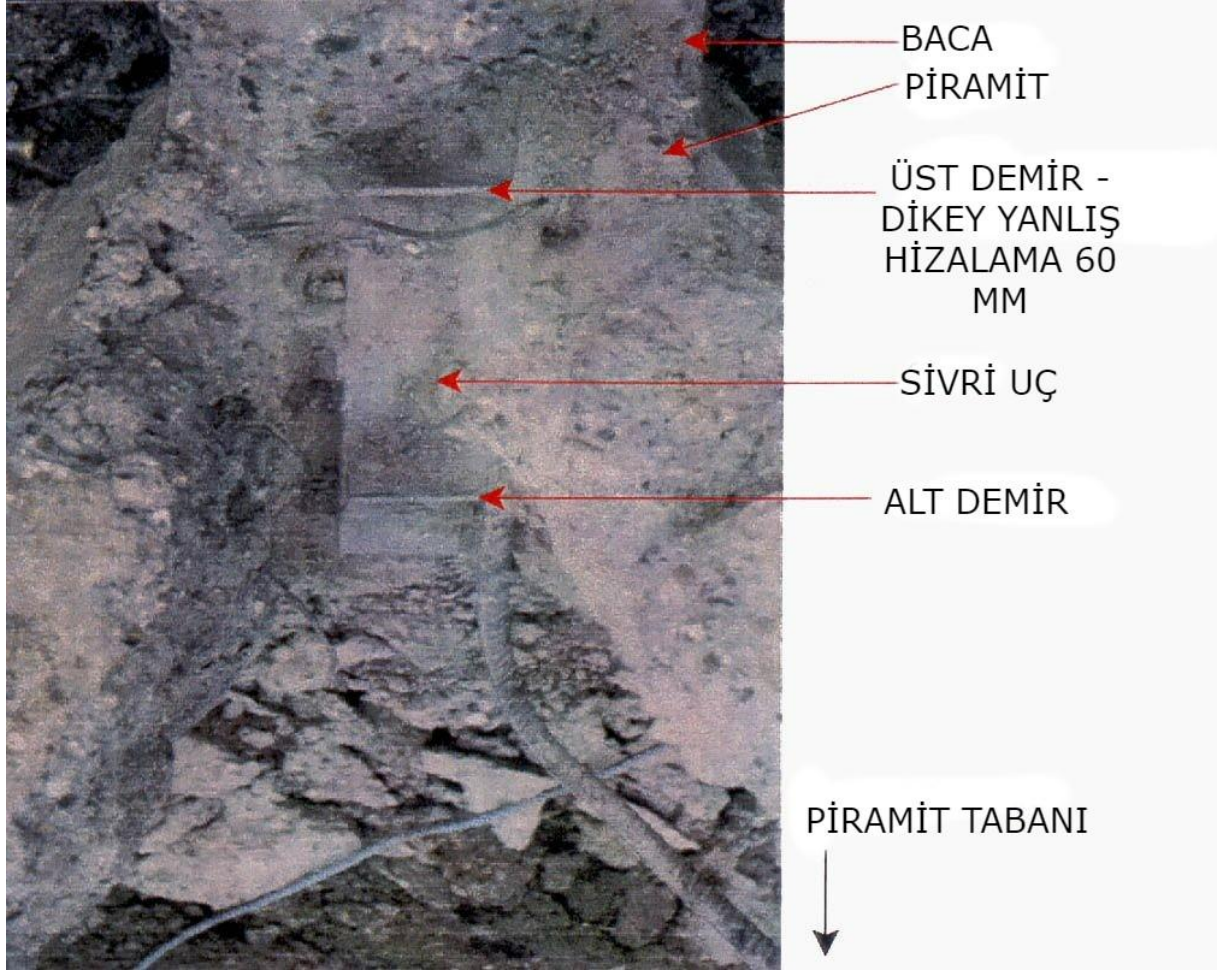
**Şekil 12** – Saplama ve kilitlerin yanlış hizalanması

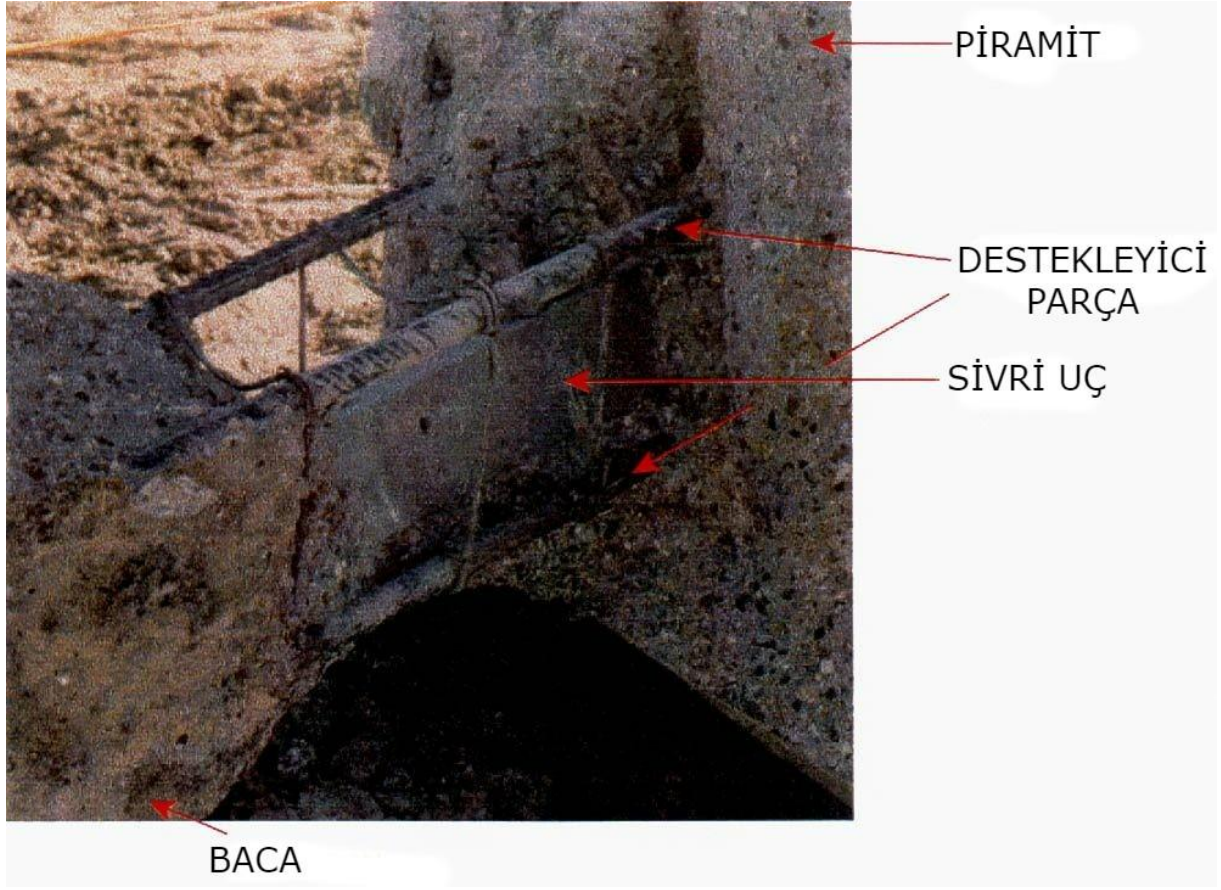
Şekil 13 – Beton bacadaki saplama ve takviyenin yanlış hizalanması

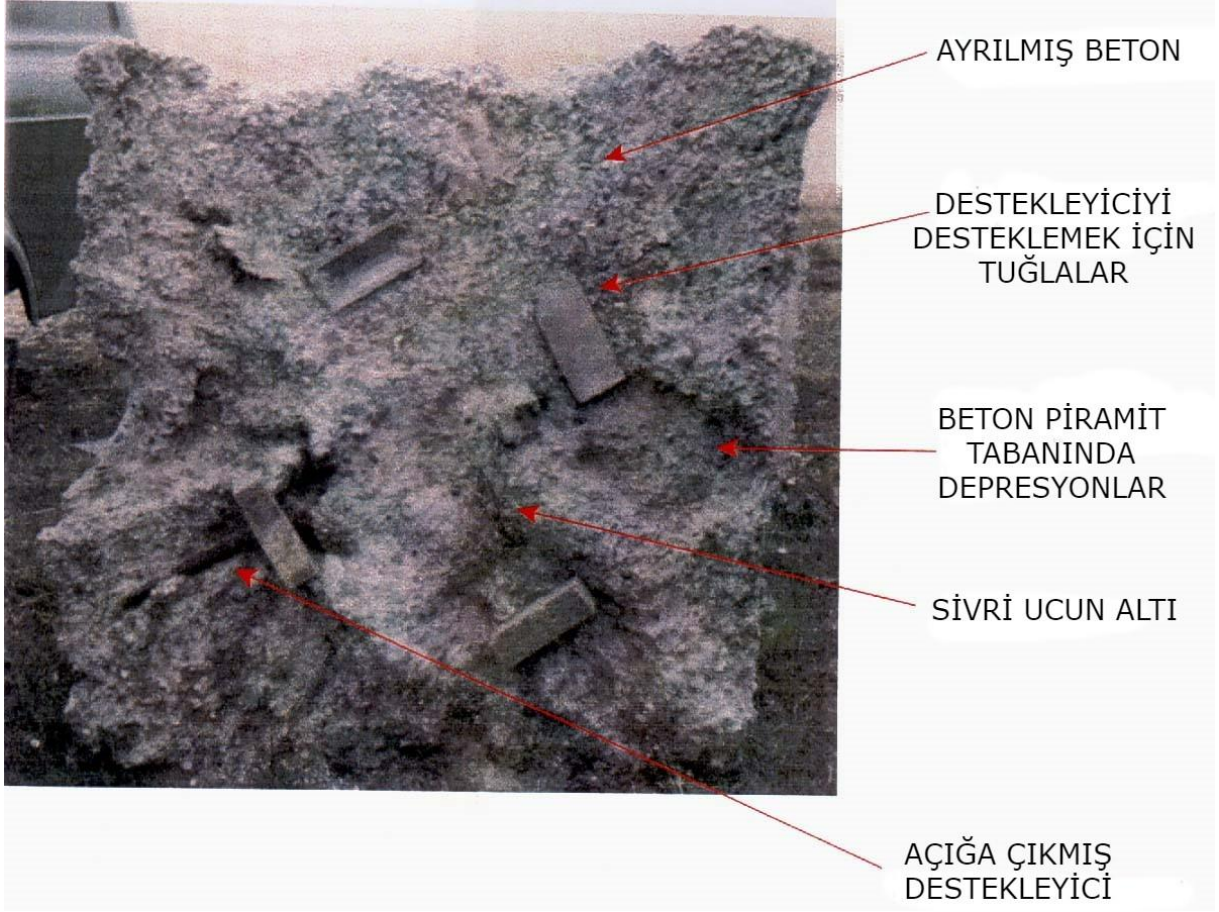
Şekil 14 – İnşaat hatası
