Come diagnosticare un motore a induzione con il  
nuovo Megger Baker MTR105

Webinar del 20 Aprile 2020 – Joseph DI CREA

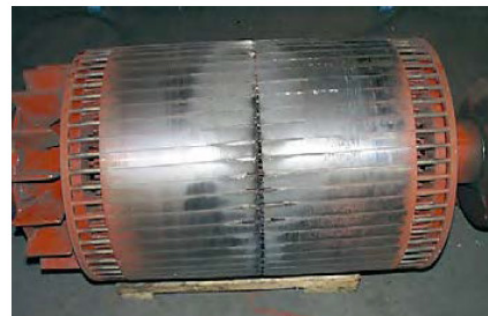
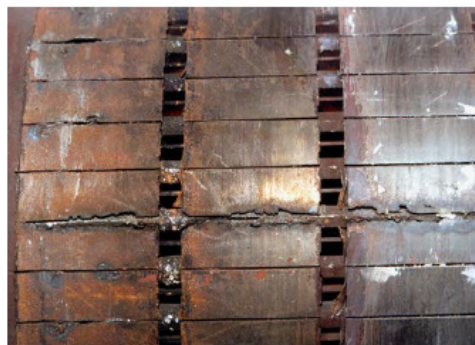
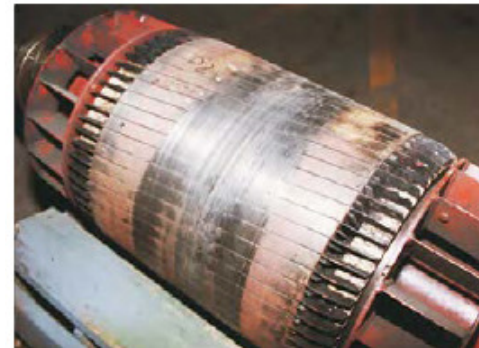
## Danni del rotore

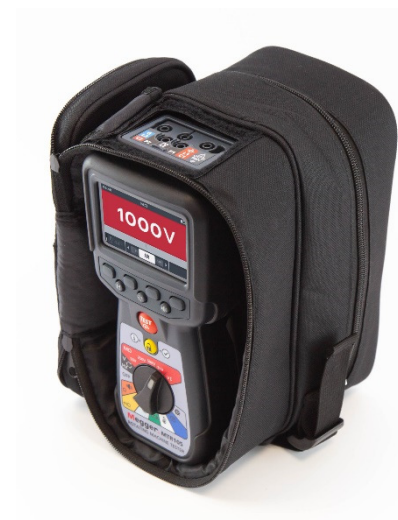
## Caratteristiche applicative

- Resistenza di isolamento a 1000 V - comprese le funzioni DAR e PI  
—> Controllo dell'isolamento rispetto alla massa e tra le fasi
- DLRO - Ohmmetro digitale a bassa resistenza  
—> Rilevamento di un spira in cortocircuito o un problema di resistenza di contatto
- RLC meter - induttanza e capacità  
—> Spira in cortocircuito  
—> Errore di connessione nell'avvolgimento  
—> contaminazione dell'isolamento
- Voltmetro AC e DC - TRMS  
—> Misura della tensione di alimentazione anche con un variatore di velocità

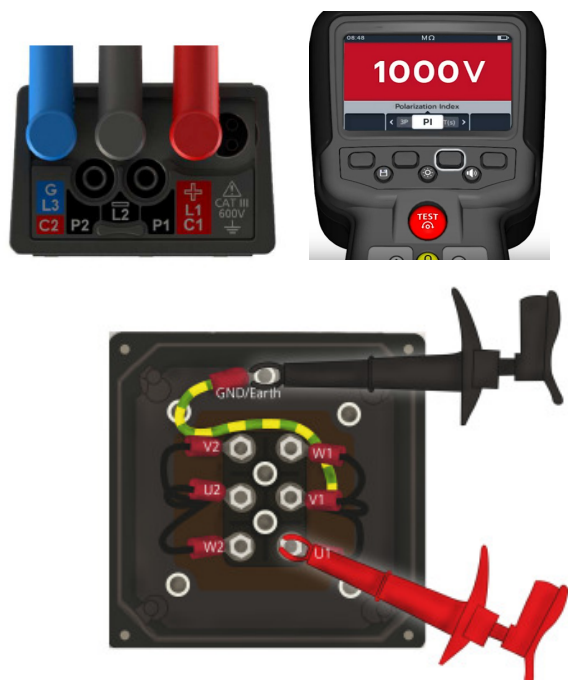
## Interpretazione della misura di isolamento – Norma IEEE 43-2000 – CEI 60034-27-4

- Se  $IR > 5G\Omega$  a 1 minuto - DAR e IP non possono essere interpretati
- L'IP è riservato ai motori HV e ai motori BT da 132kW
- Favorisci DAR per macchine di piccole dimensioni

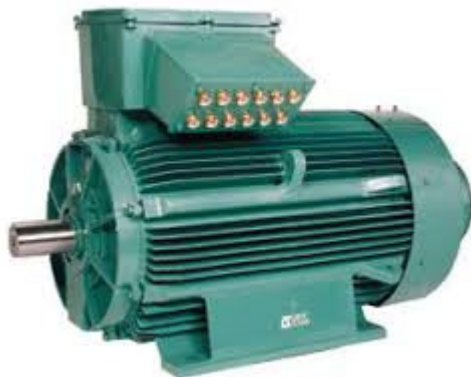
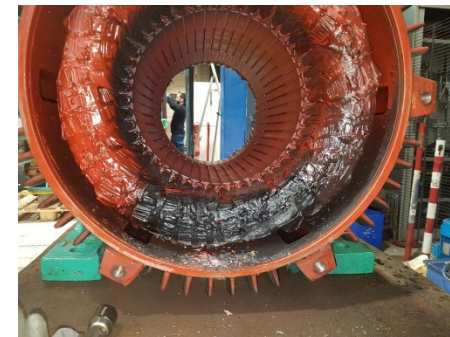
## Esempio di risoluzione dei problemi su un motore di un compressore

| Results Summary | |
|---|---|
| Max Delta R % | 7,761 |
| Megohm Status | PASS |
| DA Ratio | 1,4 |
