Der gläserne Transformator

Frequenzantwort-Analyse bei Leistungstransformatoren

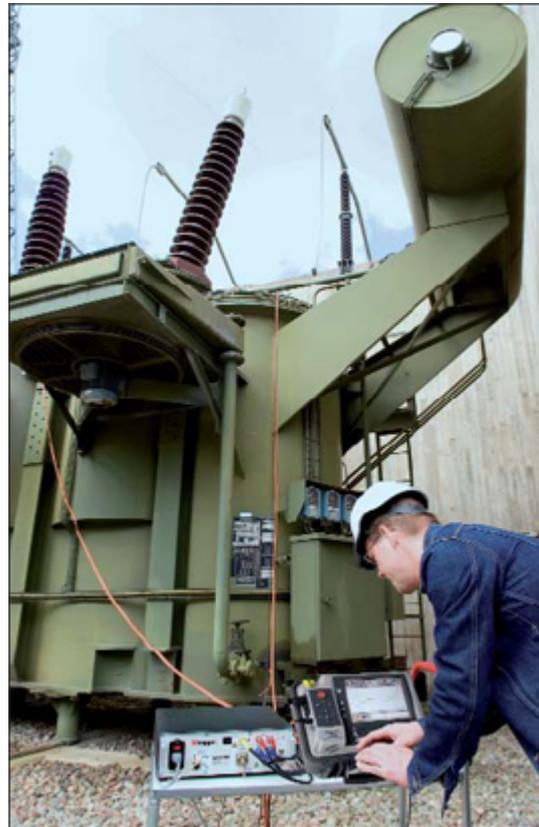
Bild 1. Heute können bei Transformatoren diagnostische Messverfahren eingesetzt werden, die in der Lage sind, Beschädigungen schneller und zuverlässiger zu erkennen

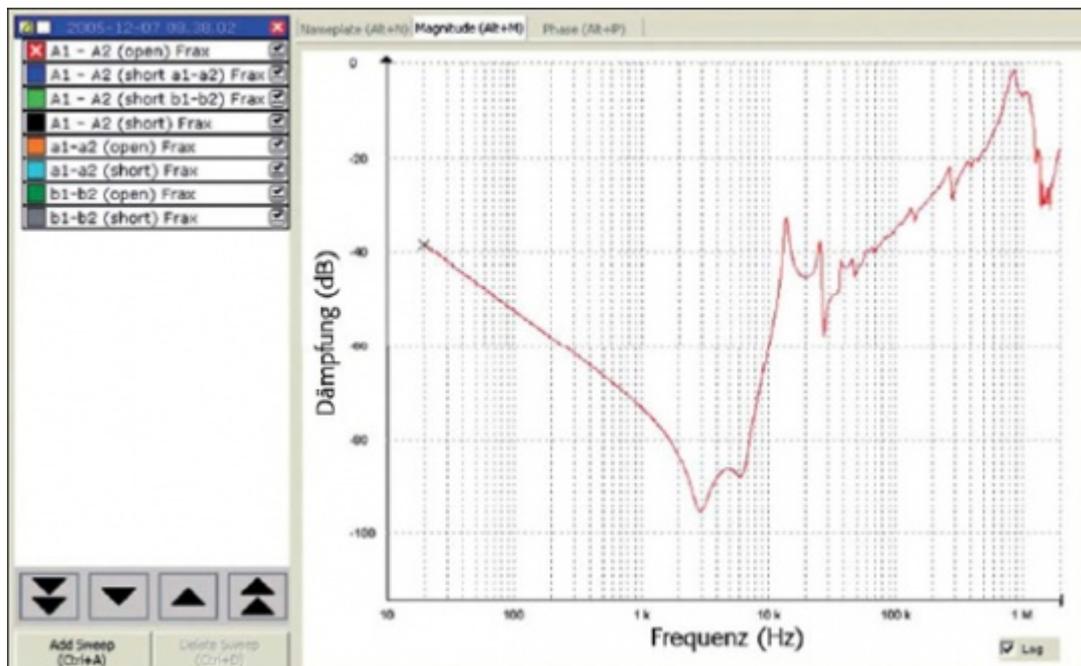
Bild 2. Typische SFRA-Messung; zeigt die Dämpfung über der Frequenz

Die unter den Abkürzungen FRA oder SFRA bekannten Verfahren messen und analysieren charakteristische Frequenzgangkurven üblicherweise im Frequenzbereich zwischen 20 Hz und 2 MHz (Bild 2). Die Zustandsbeurteilung von Leistungstransformatoren geschieht durch Vergleiche: Tatsächliche Daten werden mit Referenzdaten verglichen. Dies findet entweder durch visuelle Kontrolle der erstellten Graphikkurven statt oder mit den verarbeiteten FRA-Daten, also der Korrelationsanalyse. Es gibt drei Ansätze für den Vergleich gemessener Kurven mit Referenzdaten. Möglich sind folgende Vergleichstypen:

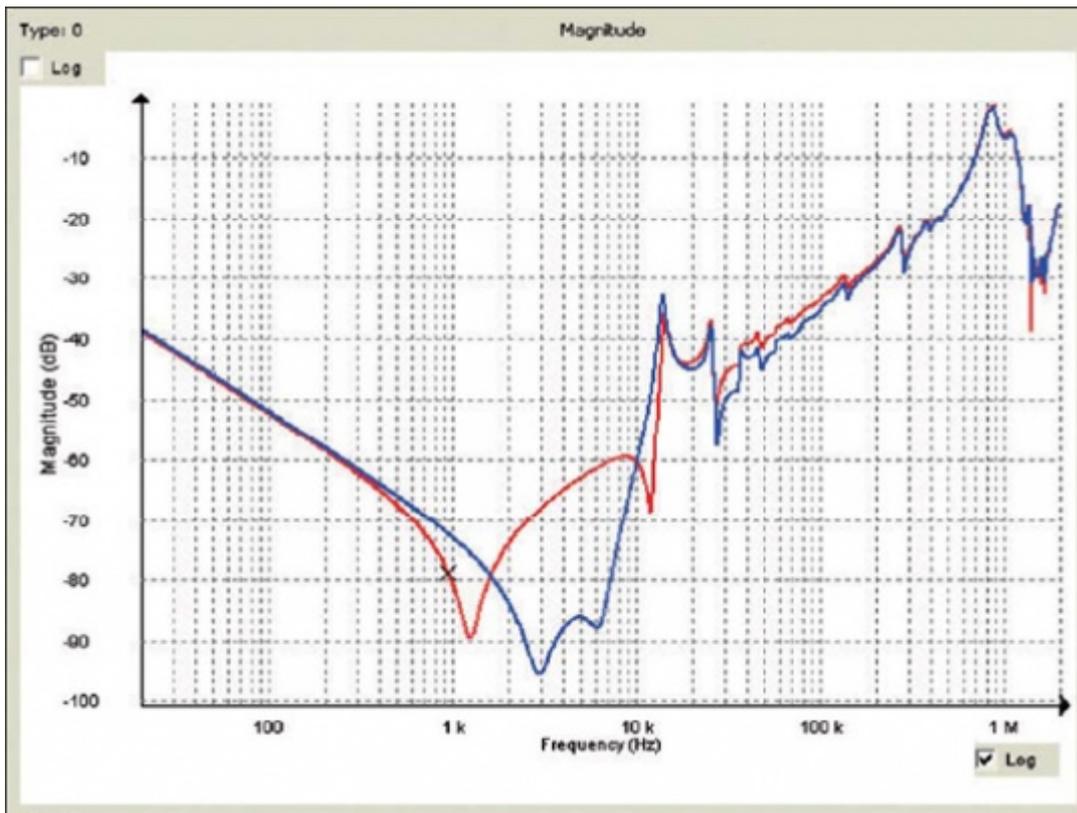
Bild 3. Typische Frequenzbereiche für SFRA-Analyse

Interpretation der Ergebnisse Wie Bild 3 zeigt, äußert sich ein Problem mit dem Kern oder eine offene oder eine kurzgeschlossene Wicklung durch Abweichung im niedrigen Frequenzbereich (d. h., die gemessene Kurve und die Basislinienkurve werden verschieden sein). Änderungen können kurzgeschlossene Windungen, offene Stromkreise, Restmagnetismus oder Bewegungen des Kerns anzeigen. Im obigen Beispiel wird die Niedrigfrequenzabweichung durch ein Kernerdungsproblem verursacht. Abgesehen von kurzgeschlossenen Windungen oder offenen Windungen, welche ebenfalls bei niedrigeren Frequenzen erkannt werden können, zeigen sich sonstige Wicklungsprobleme typischerweise im mittleren Frequenzbereich. Übliche Fehler können Massenverschiebungen der Wicklungen in Bezug zu einander oder Wicklungsdeformationen sein. Abweichungen bei den hohen Frequenzen sind üblicherweise ein Indikator für interne Anschlussprobleme.

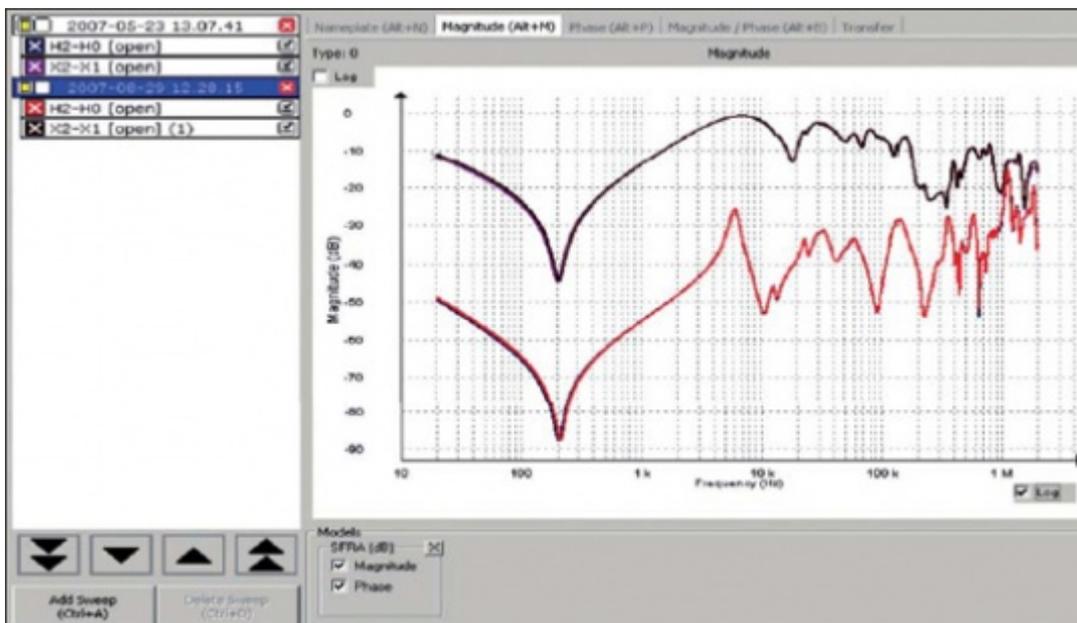
Bild 4. Vor und nach OS- und US-SFRA-Messungen; keine Änderungen nach dem Durchgangsfehler entdeckt

Ein einphasiger 105-MVA-Blocktransformator (GSU) wurde nach einem Kurzschlussfehler gemessen. Referenzmessungen für den gleichen Transformator standen zur Verfügung. Für die Hoch- und Niederspannungswicklungen konnte ein direkter Vergleich durchgeführt werden. Wie in Bild 4 zu sehen ist, sind die Frequenzgänge identisch. Somit ist erwiesen, dass die Kurzschlusskräfte den Transformator nicht beschädigt haben. Bei einer anderen Prüfung wurde ein Einphasen-Dreiwicklungstransformator (403 kV/16 kV/16 kV, 103 MVA/51,5 MVA/51,5 MVA) vor und nach der Reparatur gemessen. Das Transformatoröl wurde abgelassen, der Transformator wurde 10 m verschoben, die Hochspannungsdurchführung wurde ausgetauscht und weitere Wartungstätigkeiten durchgeführt. Danach wurde der Transformator an den ursprünglichen Ort zurück gebracht und wieder mit Öl gefüllt. Bei den in Bild 5 gezeigten Messungen handelt es sich um die Messung der Hochspannungswicklung (Durchführung A1 und Durchführung A2), bei der beide Niederspannungswicklungen vor der Instandhaltungsarbeit (blau) und nach der Instandhaltungsarbeit (rot) offen waren. Es ist zu erkennen, dass beide Messungen bei allen Frequenzen über rd. 10 kHz identisch sind. Das ist ein sehr gutes Ergebnis. Bei niedrigen Frequenzen bis rd. 10 kHz, die den Kern betreffen, ist dagegen ein Unterschied zu erkennen. Diese Art der Veränderung veranschaulicht einen typischen Unterschied zwischen »normalem« und »magnetisiertem« Kern. Dies ist also kein Fehler. In diesem Fall hat eine vorherige Wicklungswiderstandsmessung (WRM), die einen hohen Gleichstrom verwendet, eine Restmagnetisierung im Kern verursacht. Genau aus diesem Grund empfehlen SFRA-Normen die Durchführung von Wicklungswiderstandsmessungen erst nach dem SFRA-Prüfen. Bild 6 zeigt Ergebnisse aus Messungen an einer baugleichen Einheit zum vorherigen Beispieltransformator. Die grüne Kurve zeigt die normale oder Basislinien-Messung und die rote Kurve zeigt eine Messung nach einer regulären Wartung, bei der die Kernerdung versehentlich unterbrochen wurde. Ein deutlicher Unterschied beginnt bereits bei rd. 300 Hz;

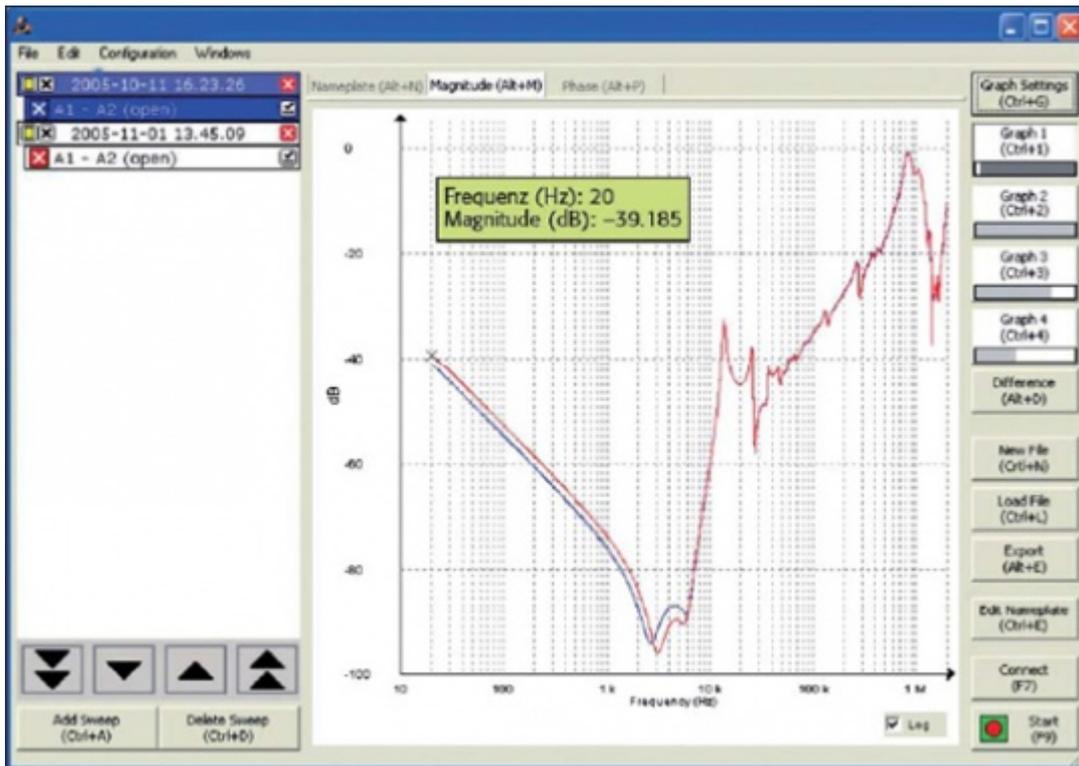
Bild 5. Auswirkung der Restmagnetisierung

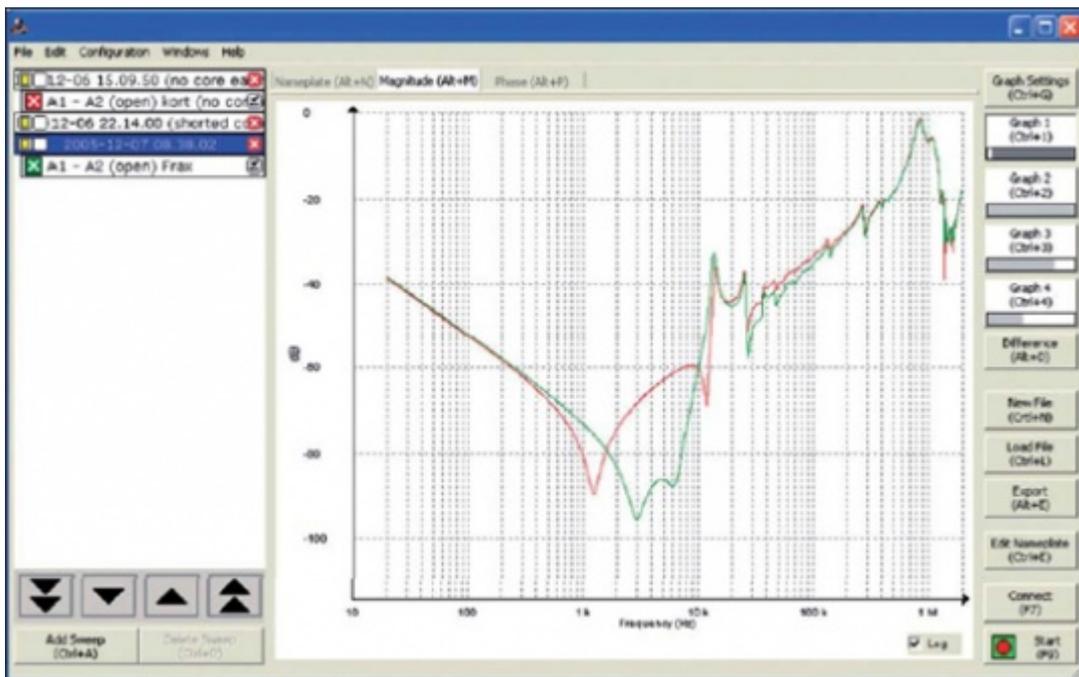
Bild 6. SFRA-Messungen an Hochspannungswicklung mit und ohne Kernerdung

es zeigt sich ein Unterschied bis kurz über 100 kHz. Dies zeigt ein Problem an und sieht ganz anders als beim magnetisierten Kern im vorhergehenden Beispiel aus. Bild 7 zeigt, dass es wichtig ist, die gleiche Messspannung zu verwenden. In diesem Beispiel wird die Niederspannungswicklung (USWicklung) bei einem Transformator mit unterschiedlichen Messspannungen gemessen. Die Auswirkung zeigt sich als Betragsdifferenz bei niedrigen Frequenzen und auch als Verschiebung bei der ersten Resonanzfrequenz. Besonders beim Messen der Niederspannungswicklungen (offen) ist eine erhebliche Abweichung bei niedrigen Frequenzen zu sehen, wenn unterschiedliche Spannungen verwendet werden. Die meisten Geräte verwenden 10 V Spitze-zu-Spitze, dieser Wert wird als »Industriestandard« empfohlen.

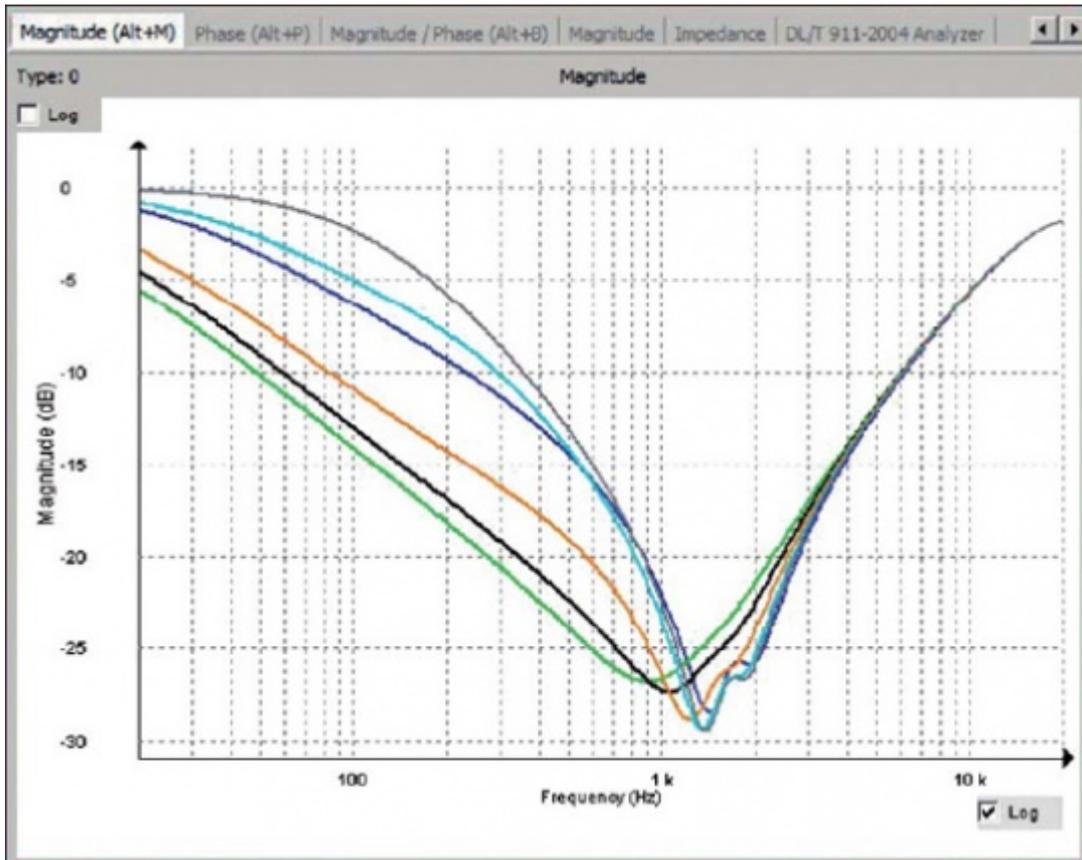
Bild 7. Auswirkung bei Verwendung unterschiedlicher Messspannung (US-Wicklung)

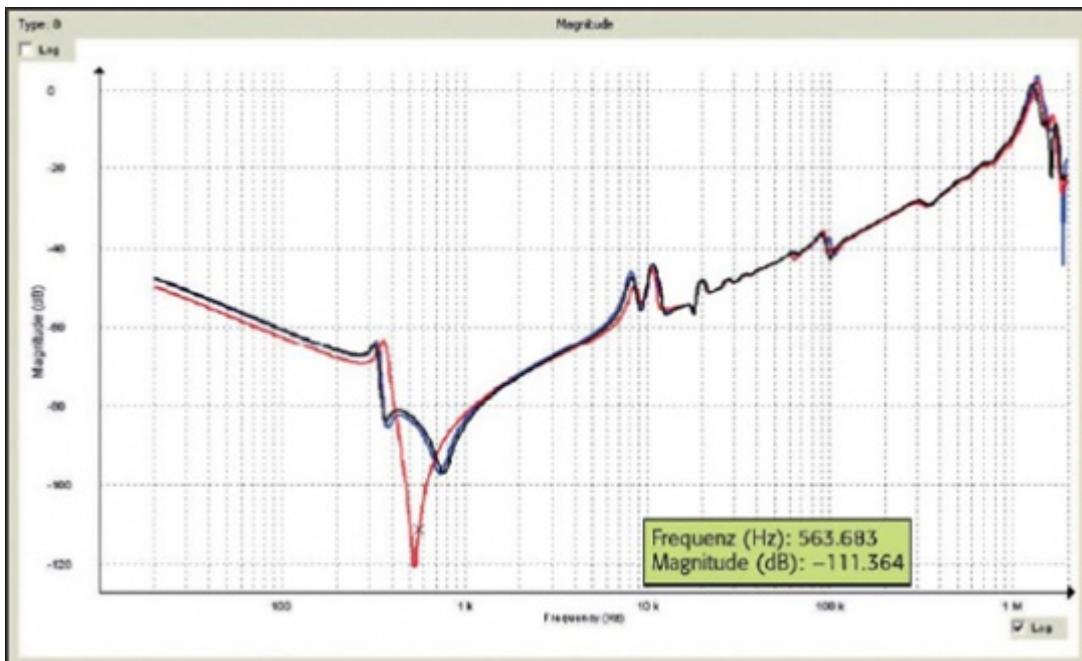
Bild 8. Phase-Phase-Vergleich bei einem Transformator in gutem Zustand

Bild 8 zeigt SFRA-Messungen OS (offen) bei einem 40-MVA-Dyn1- Transformator. Diese Einheit wurde außer Betrieb genommen. Es wurde jedoch angenommen, dass der Transformator in gutem Zustand sei und als Ersatz verwendet werden könne. Es waren keine Vergleichsdaten aus vorangegangenen Prüfungen verfügbar. Es wurde eine SFRA-Analyse nach dem DL/T 911-2004 Standard durchgeführt, bei der Messungen an symmetrischen Phasen der Ober- und Unterspannungsseiten verglichen wurden. Dabei wurde keine Abweichung/Verzerrung entdeckt; demnach sind die elektromechanischen Eigenschaften identisch. Für diesen Transformator besteht die Schlussfolgerung darin, dass zwischen den Phasen kein Unterschied besteht; somit wird angezeigt, dass der mechanische Zustand normal ist und die SFRAMessungen als Referenz/Basislinie für künftige Messungen verwendet werden kann.

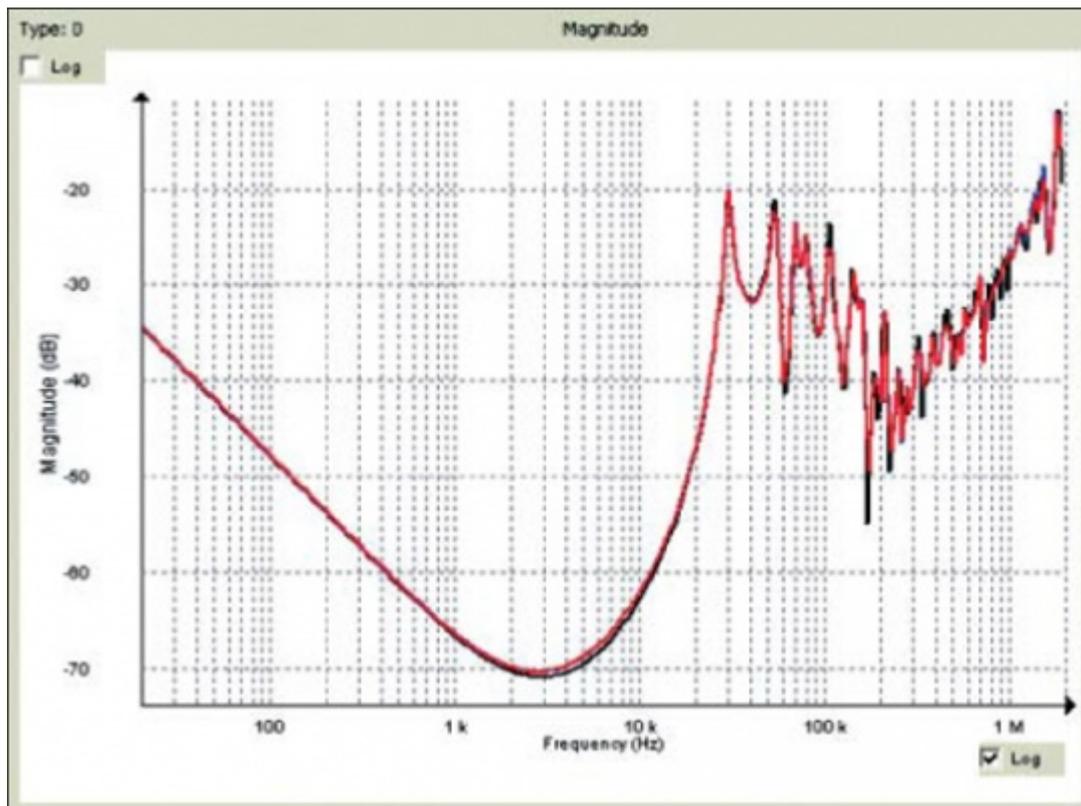
Bild 9. OS-Messungen (offen) bei drei 160-MVA-Generatortransformatoren (drei Spuren)

In Bild 9 wird ein Beispiel für »Drillinge« gezeigt. Die Abbildung zeigt hochspannungsseitige Messungen (offen) an drei Einphasen- Generatortransformatoren (Mantelbauform). Es ist zu sehen, dass die Ähnlichkeit zwischen den Geräten ausgezeichnet ist; dies ist ein zuverlässiger Hinweis darauf, dass keiner von ihnen Kern- oder Wicklungsprobleme hat. Vollständig gläsern wird der Transformator zwar noch nicht, jedoch bietet die SFRA-Analyse eine hervorragende Möglichkeit, von außen Aussagen über mechanische Veränderungen im Inneren des Transformators zu treffen. Die Messungen sind einfach und schnell durchführbar. Damit erhöhen sie die Betriebssicherheit für den Betreiber, da man einen Transformator mit wenig Aufwand schnell überprüfen kann, wenn Verdacht auf mechanische Veränderung besteht. Hochwertigen SFRA-Prüfgeräten wird zudem modernste Anschluss technik mitgeliefert, die einfache Prüfaufbauten ermöglichen und eine hohe
